# Gelbes Ärgernis

GELBE FLECKEN AUF KUNSTSTOFFFENSTER-PROFILEN ODER GAR GROSSFLÄCHIGE GELBFÄRBUNGEN BEEINTRÄCHTIGEN DAS ERSCHEINUNGSBILD DER FENSTER ERHEBLICH. DER SACHVERSTÄNDIGE JÜRGEN SIEBER IST DER PROBLEMATIK NACHGEGANGEN UND ERKLÄRT, WIE DIESE SCHÄDEN ENTSTEHEN.

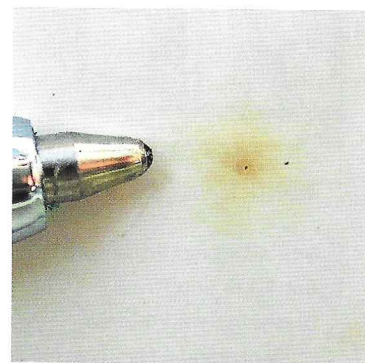
Erst als ein Techniker der PVC-Branche auf die Idee kam, seinem neu angepflanzten Rasen mit Rasendünger auf die Sprünge zu helfen und in einem Gartencenter einen „eisenhaltigen Rasendünger“ kaufte, ergab sich plötzlich eine logische Erklärung. Beim großzügigen Verteilen von eisenhaltigem Rasendünger können Metallstäube punktuell in großer Menge verteilt werden, was erklärt, warum häufig ein einzelnes Haus in ei-

nem Wohngebiet betroffen ist, und bei diesem verstärkt die Fenster in den unteren Etagen. Werden die Metallstäube nicht entfernt, können sie sich festsetzen und die beschriebenen Probleme verursachen.

o.: Oxidierender Metallspan von einem gelben Hof umgeben. Die Kugelschreiberspitze macht die Größenordnung sichtbar.

Da dieses Problem durch Missbrauch bzw. Überdosierung von Haushaltsreinigern oder als Reaktion auf Eisenstaub entsteht, versteht sich von selbst, dass sich die gelben Flecken nicht mit Haushaltsreinigern entfernen lassen. Hier muss der Profi ran. Nur durch Abschleifen der Oberfläche bzw. durch ein abrasives Säubern der Profile können die betroffenen Fenster gereinigt werden. Im Anschluss erfolgt die Versiegelung der behandelten Oberfläche. Als Prävention sollte bereits bei der Angebotsabgabe der Hinweis erfolgen, dass die Reinigung der PVC-Oberflächen nur mit einem Mittel erfolgen darf, das frei von Geschmacksstoffen, Terpenen, Ammoniak oder Benzylalkohol ist.

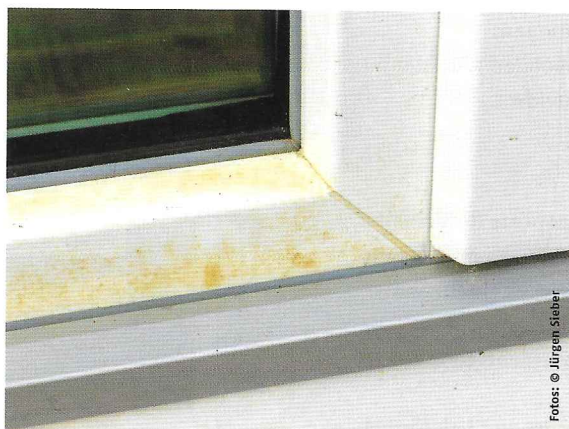
l.: Typische Gelbverfärbung an einem unteren Flügelprofil eines Kunststofffensters. Die Gelbverfärbung endet seitlich an den Schweißnähten.

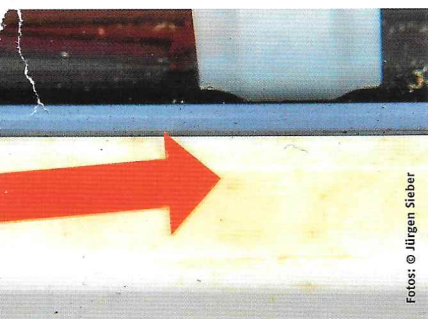
**o. Flächige Verfärbung eines Flügelüberschlags durch den Einsatz eines überdosierten Haushaltsreinigers.**

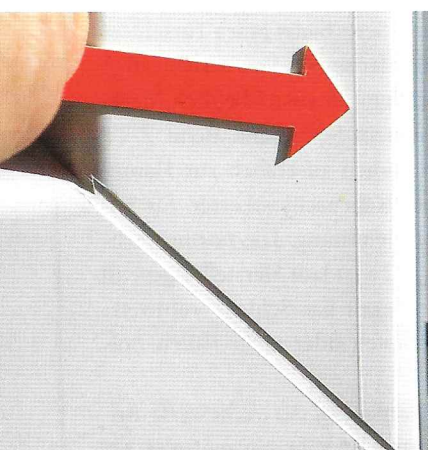
**I. Anschwellen des PVC-Flügel-Profils im Bereich der Blendrahmenanschlagdichtung als Folge der Verwendung eines überdosierten Haushaltsreinigers.**

Aufquellungen am Flügelprofil sind die Folge. Aufgrund der Dichtungsanlage sind diese Aufquellungen so gerade wie mit dem Lineal gezogen. Die Erhebungen treten zeitlich meist vor der Gelbverfärbung auf und sind ein klares Indiz für den Missbrauch bzw. die Überdosierung von Haushaltsreinigern. Die Laborkosten kann man sich angesichts dieses Schadensbildes zwar sparen, die Diskussion mit dem Endkunden aber bleibt.
